Gesellschaft für Systembodentechnik mbH & Co.KG

**Data Center 3
Bertelsmann Media Systems
Gütersloh**

Konzept: Sachverständiger
Peter Schwarzmann
SYSBOTEC GmbH & Co. KG
Auftraggeber: Industriebau
Hoff und Partner GmbH
Bauherr: arvato systems Gütersloh

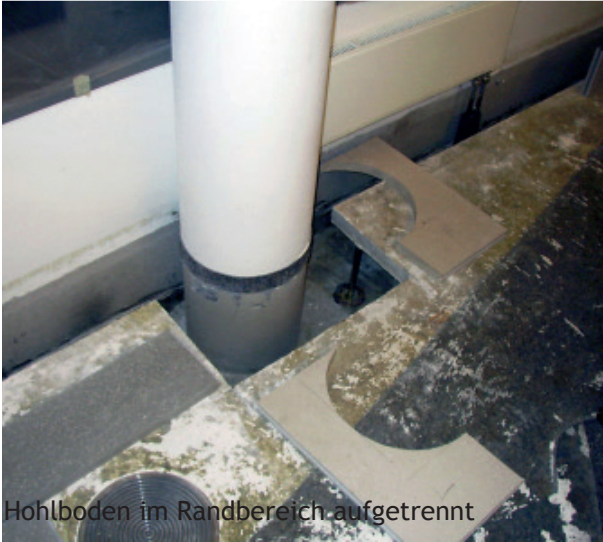
Hohlboden im Randbereich aufgetrennt

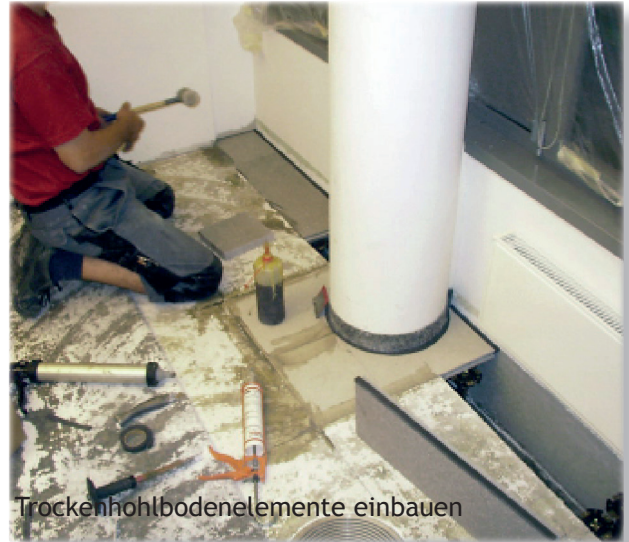
Trockenhohlbodenelemente einbauen

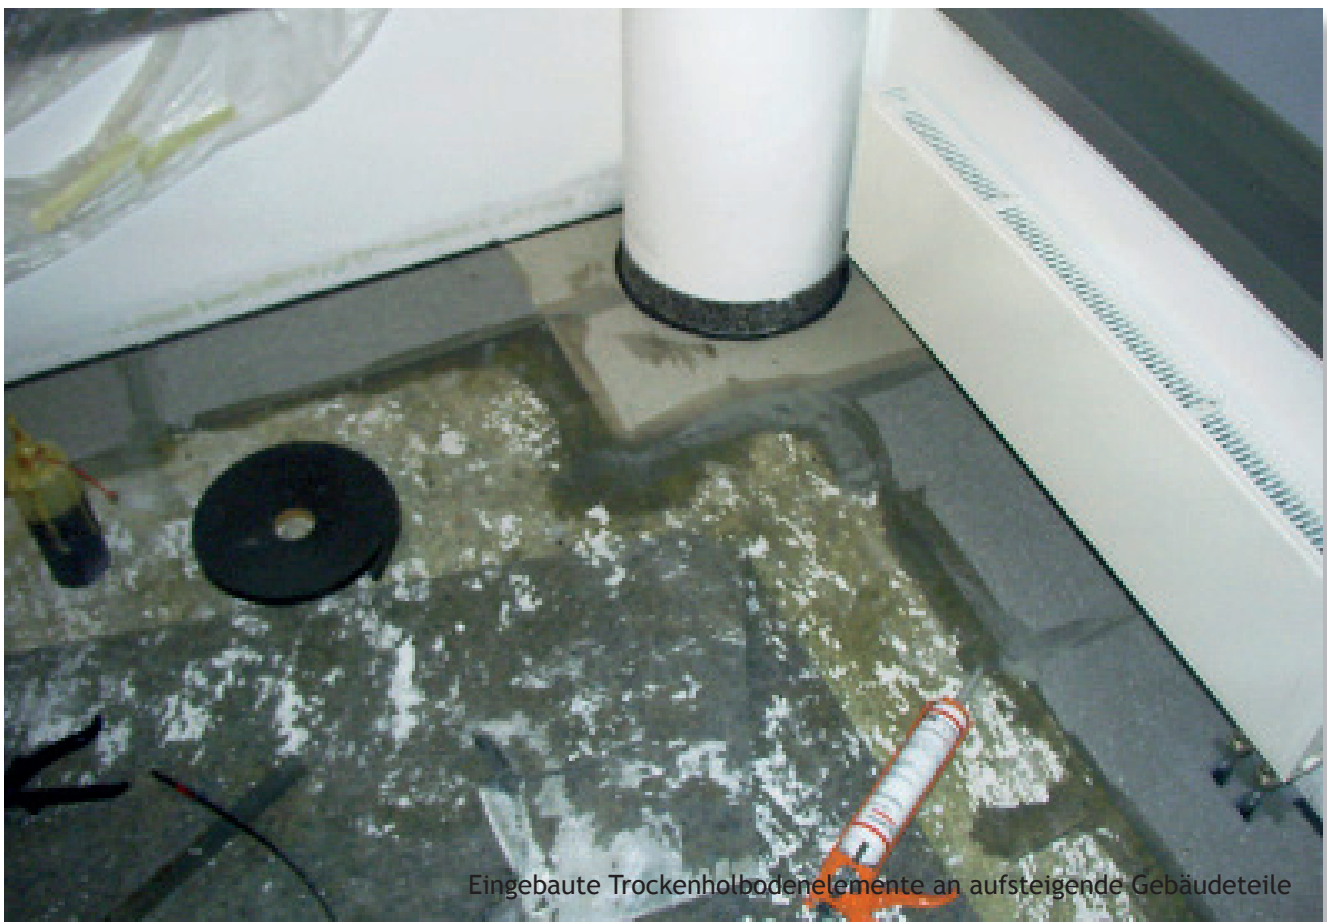
Eingebaute Trockenholbodenelemente an aufsteigende Gebäudeteile
